1. 工事建物概要

- 1) 建物名称 イトーヨーカドー知多店
- 2) 所在地 愛知県知多市新知1-10-1
- 3) 建物用途 デッキ+コンクリート（RF階）
RC造（4F）
- 4) 構 造 RC構造
- 5) 調査範囲 屋上駐車場・4F駐車場・1階出入り口
- 6) 既存防水 駐車場用ウレタン防水（RF）
アスファルト防水+押えコンクリート（4F）
- 7) 調査日 平成24年10月29日（月）

2. 現況報告

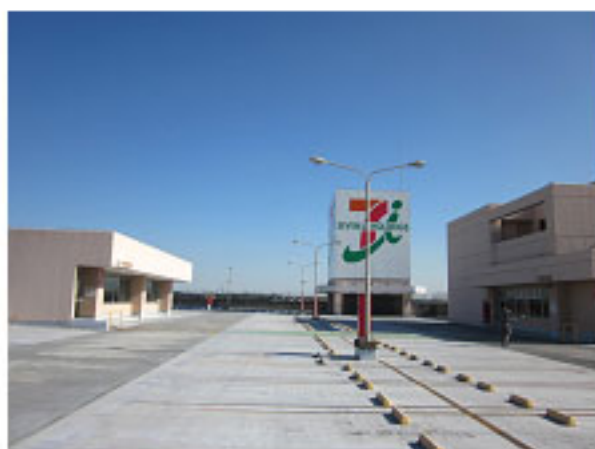
【写真No. 1】

屋上駐車場

防水層の劣化が進行しています。
ところどころ補修跡も点在しており、
防水層の破断なども見られます。

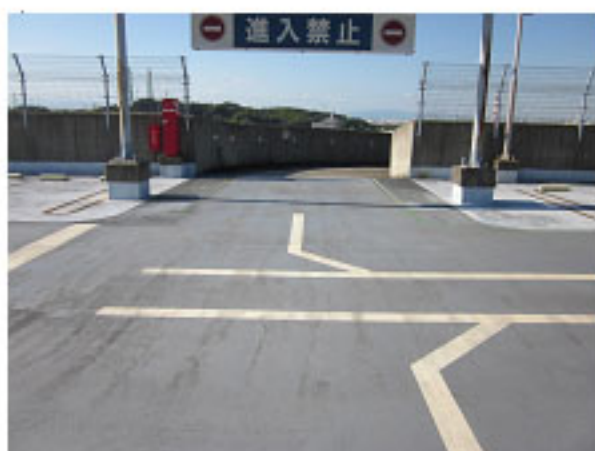
【写真No. 2】

スロープ付近補修跡

部分的に補修されています。
車の摩耗が激しく、部分的に補修を
した形跡です。

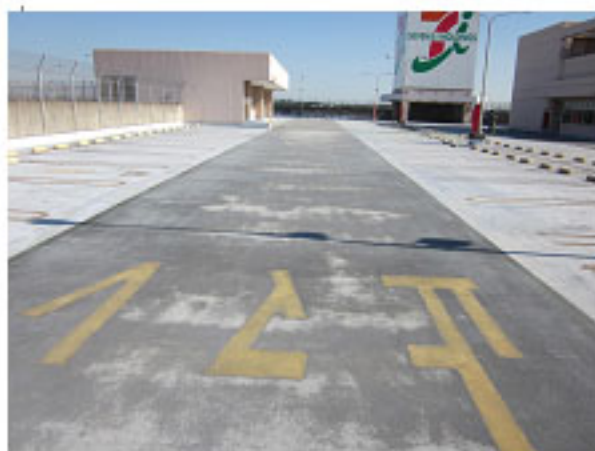
【写真No. 3】

走行路

表層の防滑層の劣化が進行しており、
ノンスリップ骨材が残存していない
状態です。

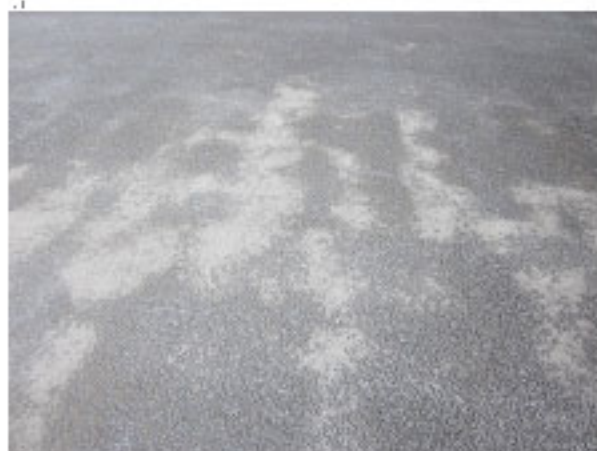
【写真No. 4】

走行路接写

防滑層がすり減って、防水層が露出
しています。

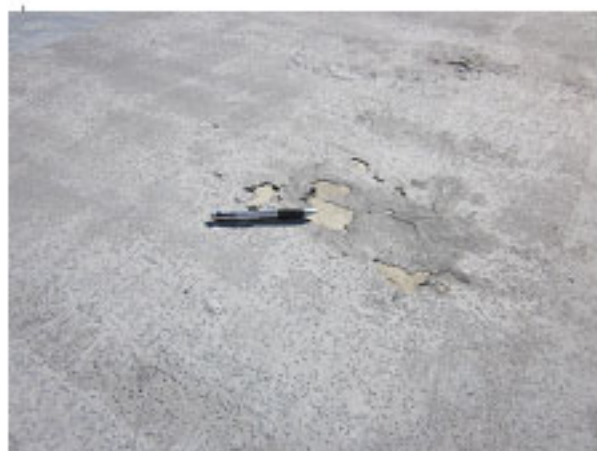
【写真No. 5】

不具合箇所

防水層が剥離しており、躯体のコン
クリートが露出しています。

緊急の補修が必要な箇所となります。

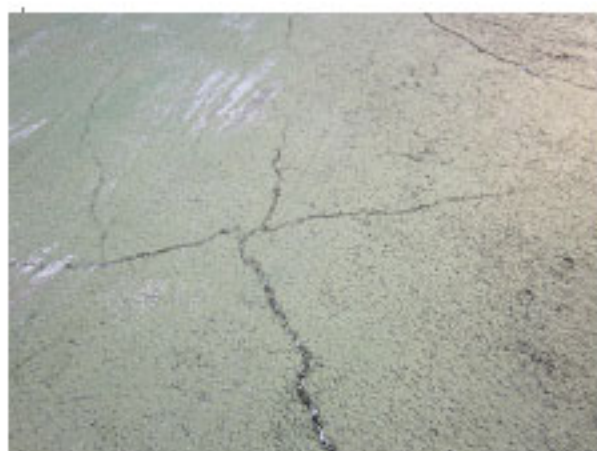
【写真No. 6】

クラック発生状況

幅0.3㎜以上のクラックがかなり

発生しており、防水層を貫通して

クラックも発生している可能性もあり

ます。抜本的に改修する必要があります。

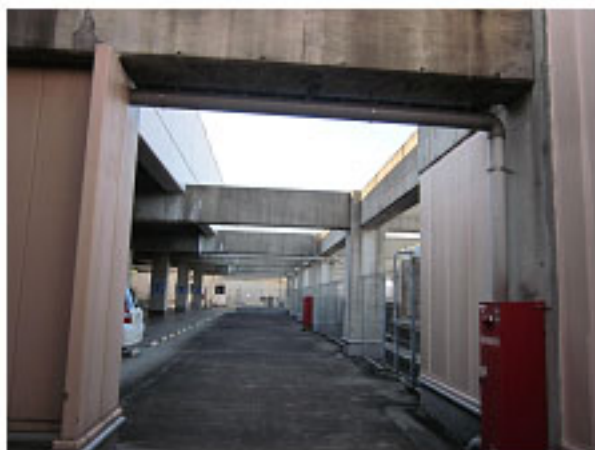
【写真No. 7】

4F 駐車場

一部屋外になる場所があります。

防水層が露出していないので、

状況が確認できませんが、不具合

が発生している可能性もあります。

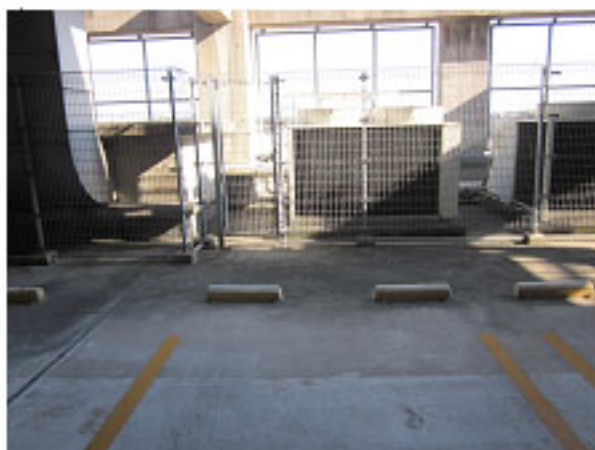
【写真No. 8】

4F 駐車場

室外機などの設備が設置してある

箇所

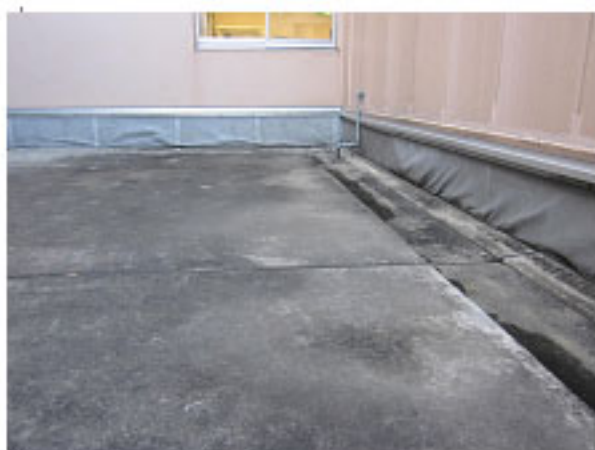
【写真No. 9】

4F 駐車場立上り

露出しているアスファルト防水に

シワが発生しています。

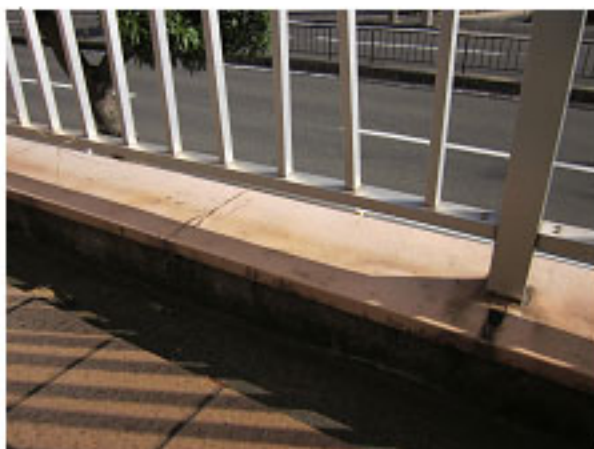
【写真No. 11】

南東出入口溝

手すり天端部分にクラックが発生して
います。

雨水の浸入が考えられます。

南西出入口部分と同様にウレタン防水
を施工することを推奨いたします。
